安全報告書2011

多摩モノレール

多摩都市モノレール株式会社

安全報告書

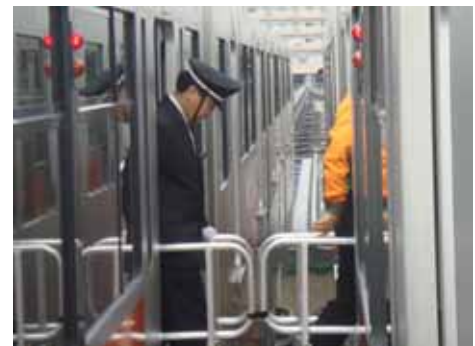
横取装置による救出訓練

さらにモノレールが駅間に緊急停止し、自力走行が不能になった場合を想定して「横取装置によるお客様の救出訓練」等を実施しました。

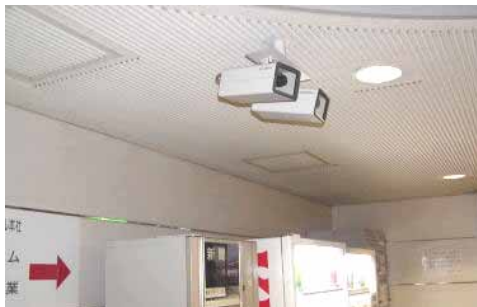
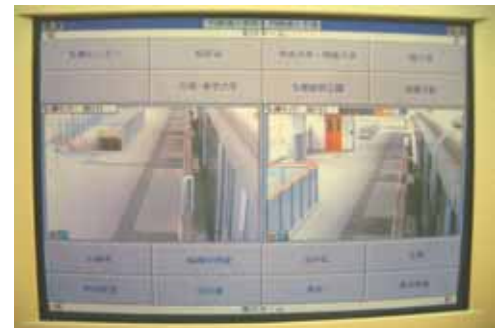
各駅の主要箇所にカメラを設置し(19駅291箇所) 随時、有人駅及び無人駅のお客様にも安心してご利用いただけるように監視しています。

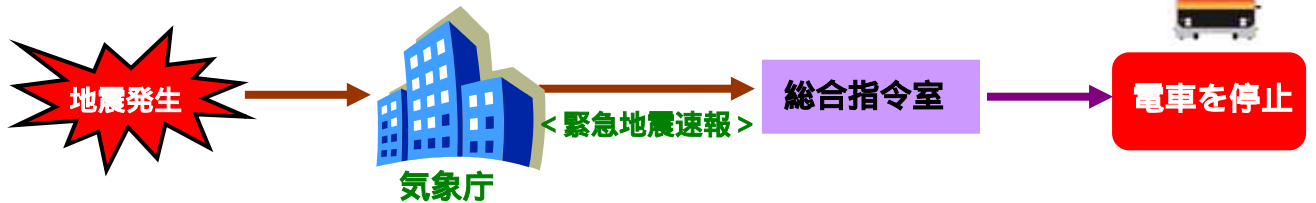
早期地震通報システム

平成21年6月1日から、緊急地震速報を活用した早期地震通報システムを当社総合指令室に導入し、沿線6地点(総合指令室、多摩センター、高幡不動、立川北、玉川上水、上北台)での予測震度及び予測到達時刻を表示できるようにしています。

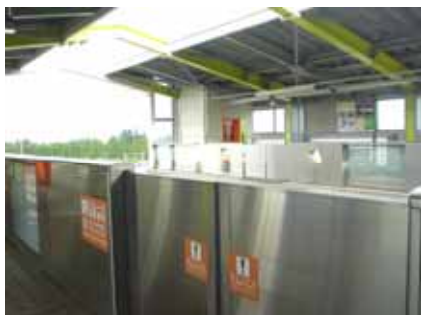
可動式安全柵
(ホームドア)

お客様の転落事故を防止するため、全駅に可動式安全柵 (ホームドア) を設置しています。可動式安全柵はモノレールのドアと連動して開閉します。各駅の安全柵は総合指令室で監視され、故障やいたずらの状況もテレビモニターにより確認できるようになっています。

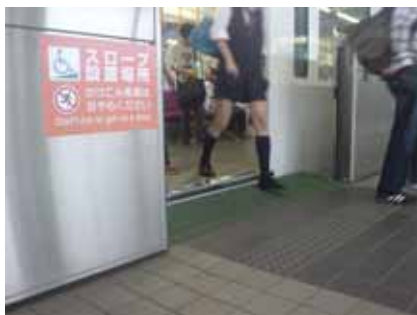
スロープ付乗降口
(各ホーム2箇所に設置)

また、車椅子やベビーカーをご利用のお客様が乗り降りしやすいよう、モノレールとホームとの間に固定式スロープを、お客様から申し出があった場合には、係員がモノレールとホーム間に渡り板 (持ち運び式) をそれぞれ設置し、よりスムーズな乗り降りの介助に努めています。

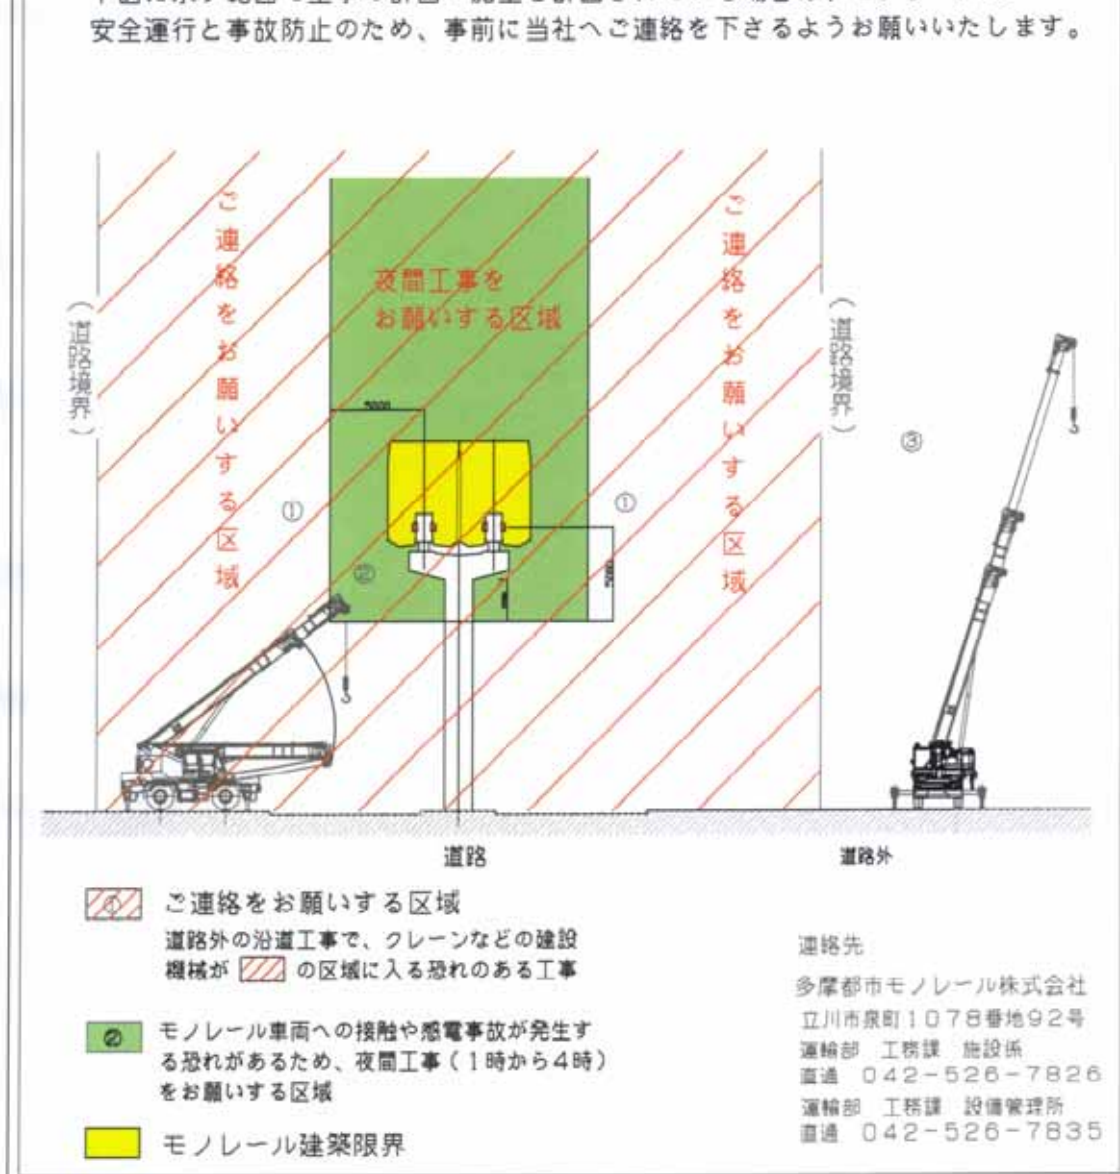
多摩都市モノレールは、列車が橋げたを跨いだ形で走行しており、橋げたの側面には高圧電気（1,500ボルト）が送電されている電車線が設置されています。

建設機械等が橋桁に近づくと感電事故が発生する恐れがあり、大変危険です。また、モノレールに沿った場所での工事は、モノレールの運行に支障を及ぼす恐れがあります。

下図に示す範囲で工事の計画・施工を計画されている場合は、モノレールの安全運行と事故防止のため、事前に当社へご連絡を下さるようお願いいたします。
