# 安全報告書2012

多摩都市モノレール株式会社

# 安全報告書

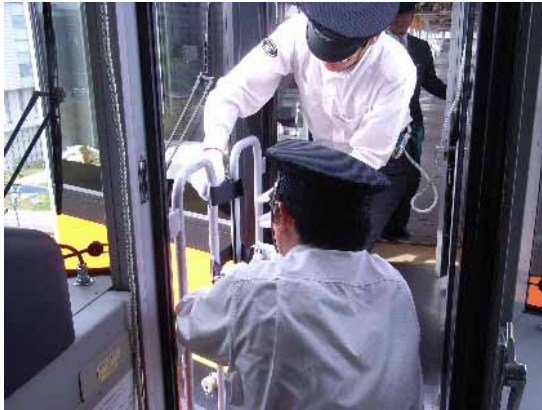
縦取装置による救出訓練

毎年、運転事故・自然災害・テロ等を想定した訓練を実施しています。平成23年度はモノレールが駅間に緊急停止し、自力走行が不能になった場合や列車火災を想定し、救援列車にお客様を誘導する「縦取・横取装置によるお客様の救出訓練」、高所作業車を利用して、係員を車両に乗り込ませる訓練を実施しました。

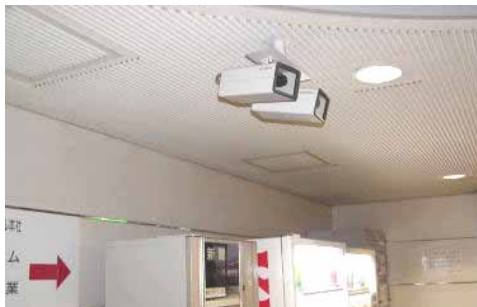
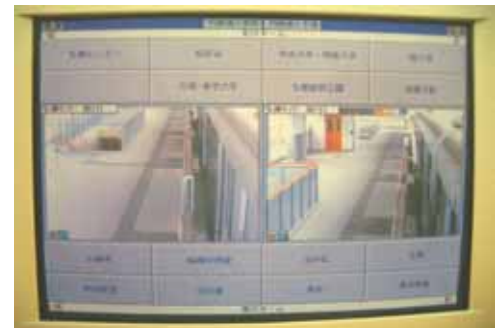
各駅の主要箇所にカメラを設置し(19駅291箇所) 随時、有人駅及び無人駅のお客様にも安心してご利用いただけるように監視しています。

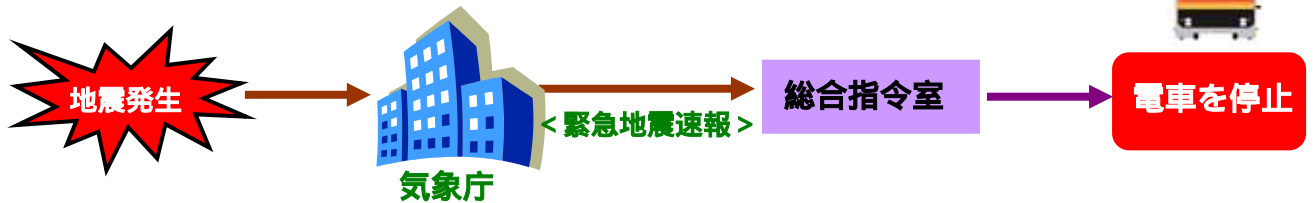
### 早期地震通報システム

平成21年6月1日から、緊急地震速報を活用した早期地震通報システムを当社総合指令室に導入し、沿線6地点(総合指令室、多摩センター、高幡不動、立川北、玉川上水、上北台)での予測震度及び予測到達時刻を表示できるようにしています。

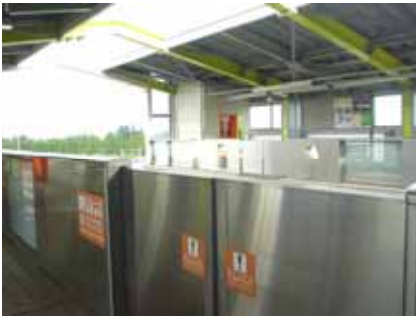
可動式安全柵  
(ホームドア)

お客様の転落事故を防止するため、全駅に可動式安全柵 (ホームドア) を設置しています。可動式安全柵はモノレールのドアと連動して開閉します。各駅の安全柵は総合指令室で監視され、故障やいたずらの状況もテレビモニターにより確認できるようになっています。

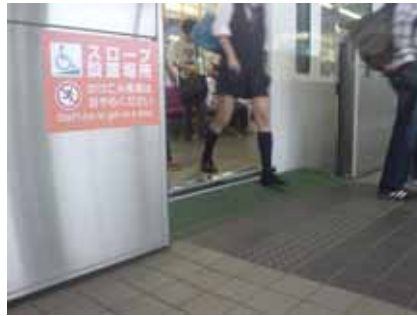
スロープ付乗降口  
(各ホーム2箇所に設置)

また、車椅子やベビーカーをご利用のお客様が乗り降りしやすいようモノレールとホームとの間に固定式スロープを、お客様から申し出があった場合には係員がモノレールとホーム間に渡り板 (持ち運び式) をそれぞれ設置し、よりスムーズな乗り降りの介助に努めています。
